Gebietsbezogenes integriertes
städtebauliches Entwicklungskonzept
**„Innenstadt Großsachsenheim“ und
Untersuchungsgebiet Kleinsachsenheim**

Gebietsbezogenes integriertes städtebauliches Entwicklungskonzept

LBBW Immobilien
Kommunalentwicklung GmbH

Stuttgart, den 29.09.2023

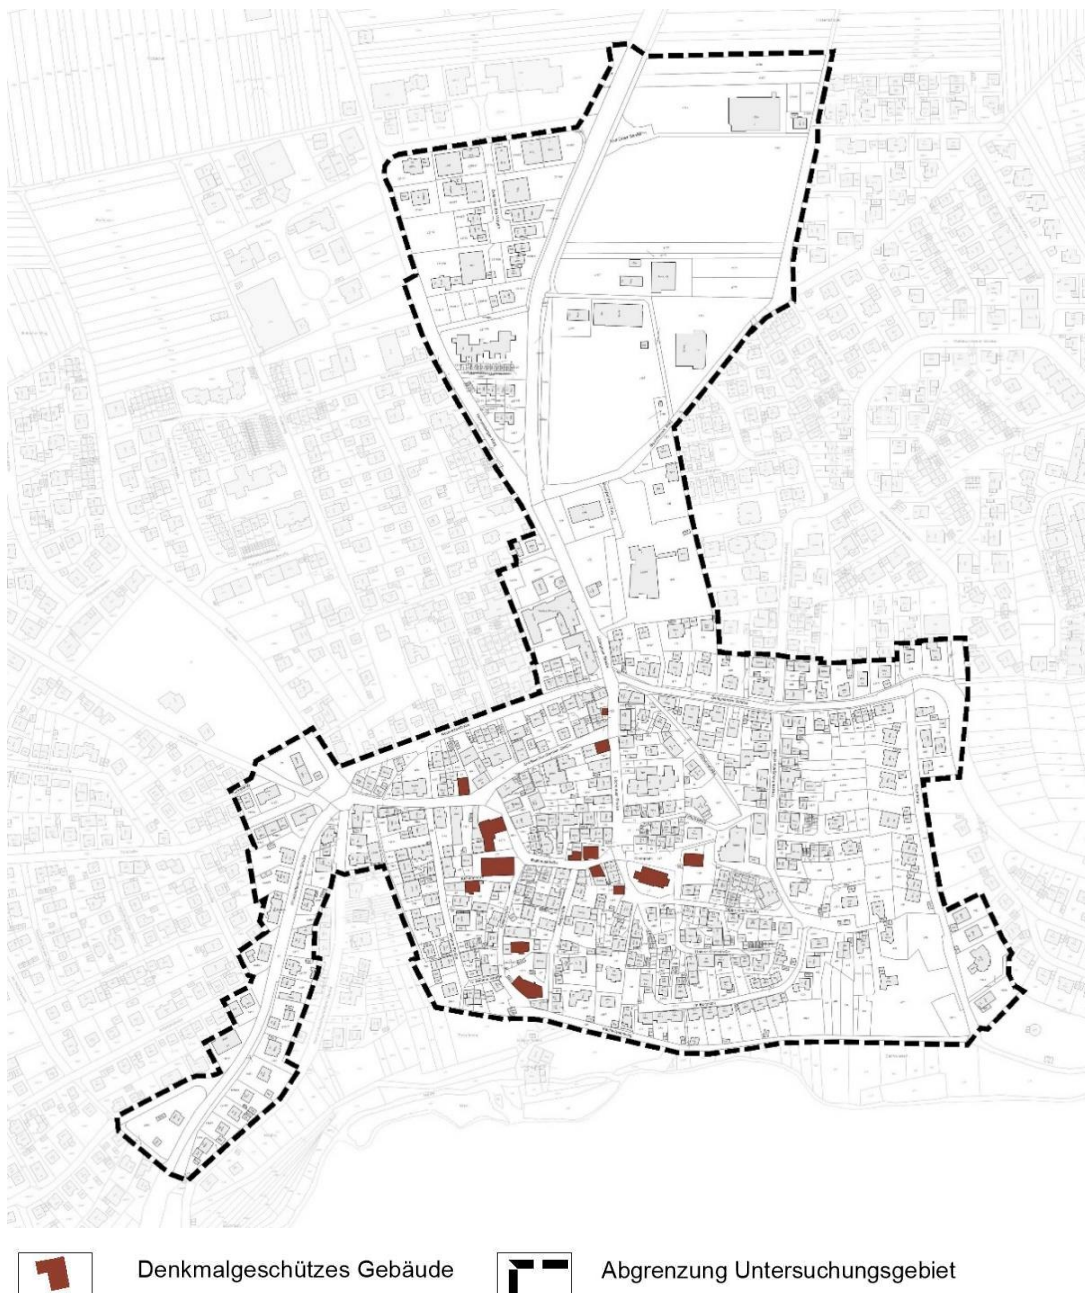
Abbildung 6: Denkmalschutz Kleinsachsenheim

Im Untersuchungsgebiet in Kleinsachsenheim stehen zahlreiche Gebäude in der Rathausstraße, der Kelterstraße sowie der Großsachsenheimer Straße unter Denkmalschutz. Um das Stadtbild zu wahren, sollten auch Gebäude mit stadtbildentsprechenden Fassaden als erhaltenswerte Gebäude erhalten und modernisiert werden.
